OLTARZ Z KAPLICY POŁNOCNEJ  
Z KOŚCIOŁA PW ŚW ANTONIEGO PADEWSKIEGO  
W WOLI KIELPIŃSKIEJ

1. Zlecenie Księdza Andrzeja Marchlewskiego proboszcza kościoła parafialnego pw Św. Antoniego Padewskiego 05-140 Serock ,Wola Kiełpińska 6

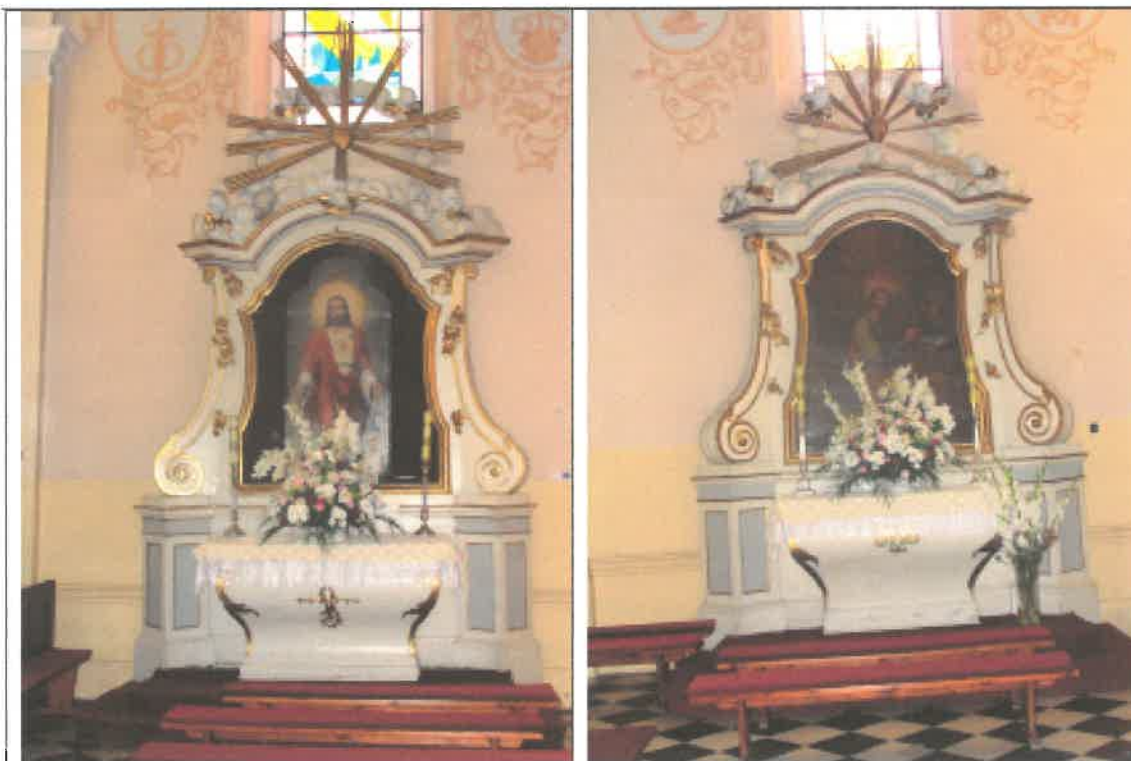
Umieszczone w kaplicach bocznych na przeciwnych ścianach. Nie są przymocowane do ścian, nie ma za nimi również konstrukcji wsporczej. Ołtarze nie stoją bezpośrednio na posadzce. Opierają się częściowo o schody częściowo wiszą niczym nie podparte.

4. Ze względu na dobro zabytku konieczne jest wykonanie konstrukcji wsporczej oraz nowego podestu pod ołtarz. Elementy te pozwolą ustabilizować ołtarz. Odpowiednio wykonany podest również będzie ołtarz stabilizował oraz będzie się przyczyniał do prawidłowej ekspozycji ołtarza w kaplicy. Ponieważ obraz Najświętsze Serce Jezusa jest mniejszy niż światło ramy, konieczne będzie wstawienie odpowiedniej grubości płyty, która zostanie przysłonięta tkaniną w kolorze „czerwonego wina”. Na takim tle i podłożu można bezpiecznie przymocować obraz na metalowym podłożu.

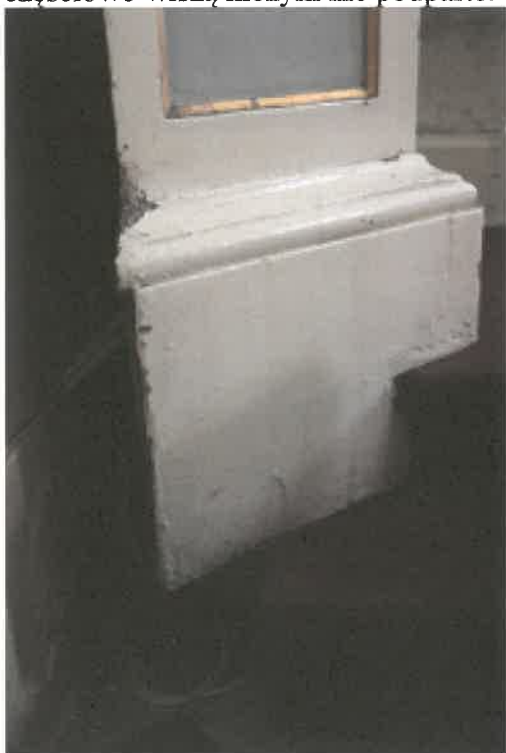
Stan zachowania drewna jest zły. Jego odporność mechaniczna uległa osłabieniu przez czas, działania owadów, kondensację pary wodnej na ścianie i pochłanianie jej przez drewno.

- 6) Podklejenie odpajającej się warstwy oryginalnej spoiwem na bazie kleju króliczego
- 7) Usunięcie warstw wtórnych wcześniej opracowaną metodą.
- 8) Poprawienie wytrzymałości mechanicznej drewna przez impregnację roztworem Paraloidu B72 o odpowiednio dobranym stężeniu

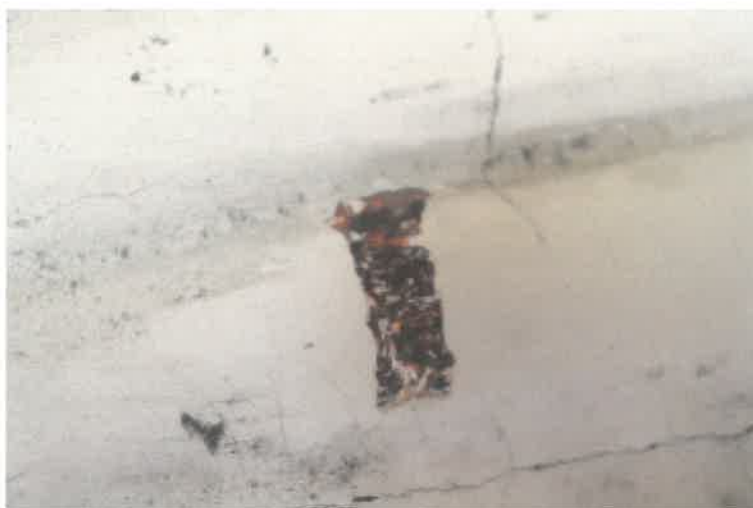
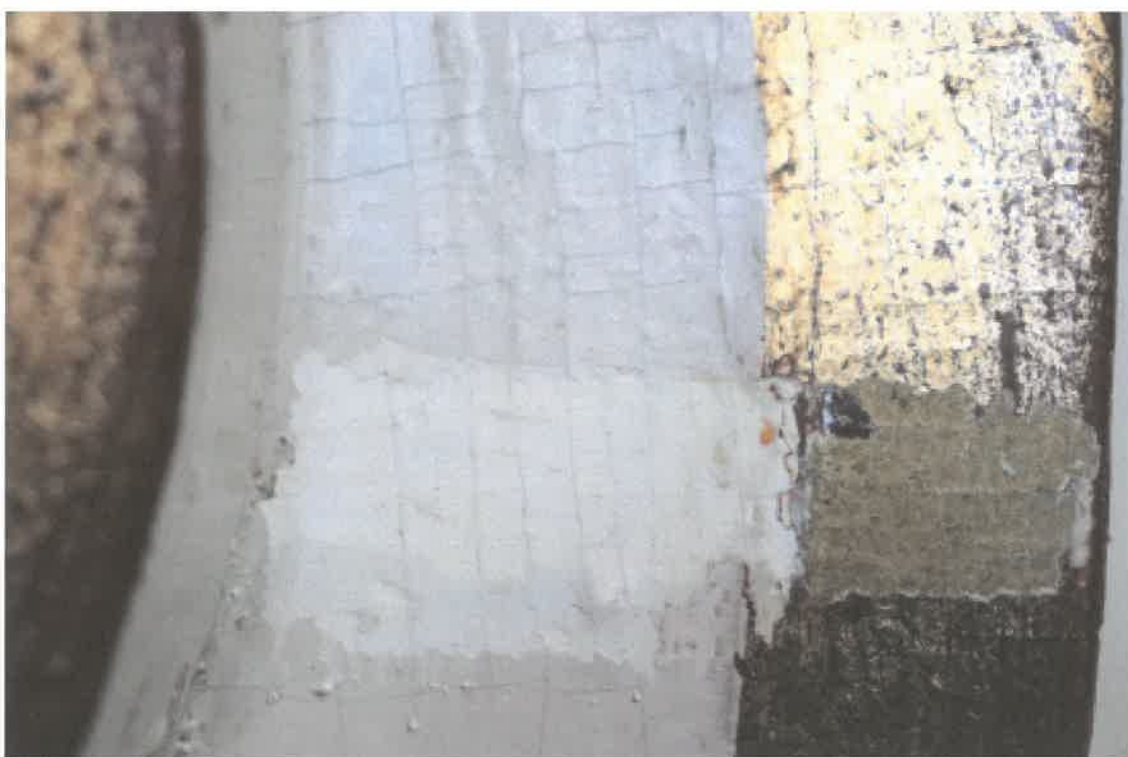
Ołtarze przemalowane, złocenia, srebrzenia poczerniałe zamalowane białą farbą olejną lub brązą

W trakcie oględzin stwierdzono liczne spękania i pęcherze zaprawy kredowo –  
klejowej.

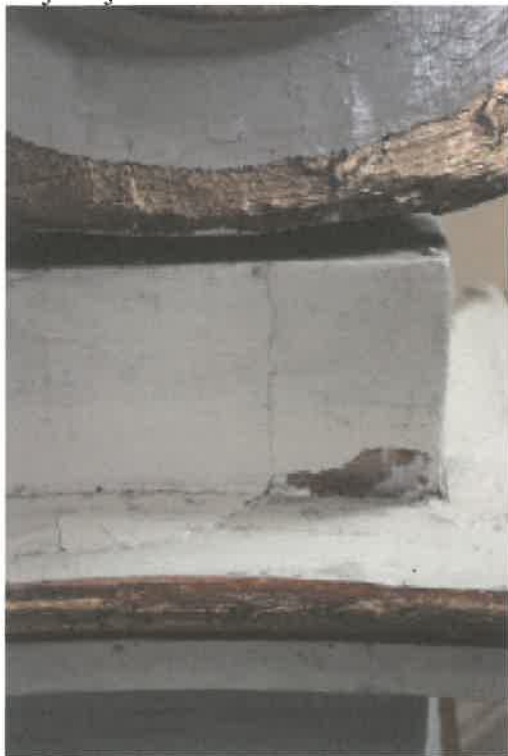
Stwierdzono liczne niestarannie założone kity widoczne pod warstwami olejnymi.

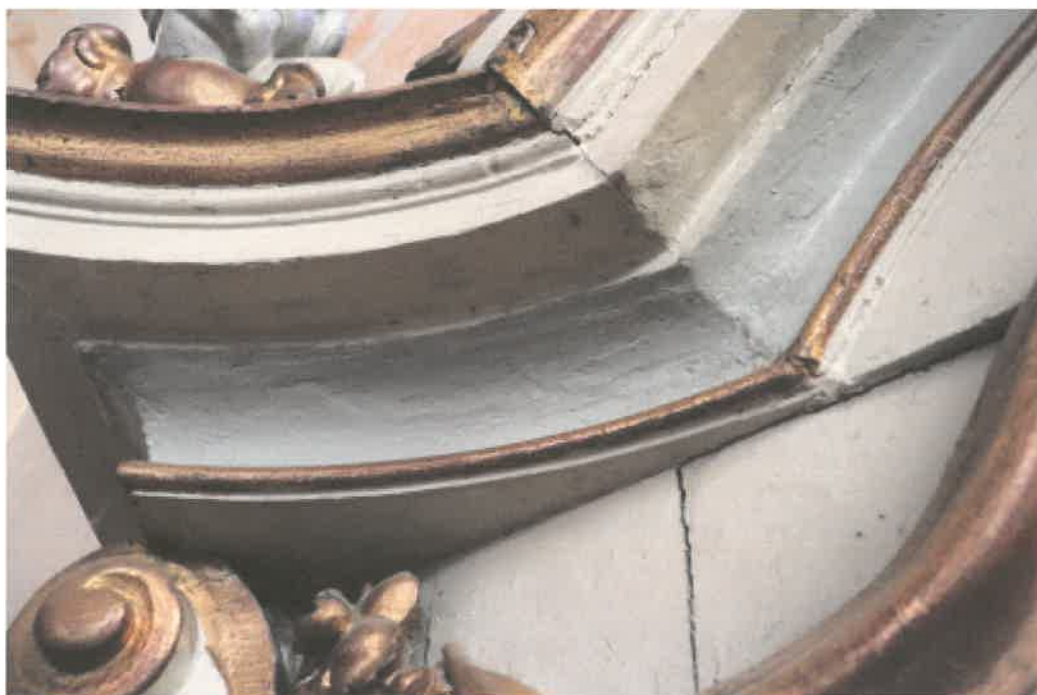
Mensa - stan zachowania drewna jest bardzo zły.

W ołtarzu północnym zachowała się oryginalna mensa, pomimo złego stanu zachowania drewna
