OLTARZ Z KAPLICY POŁNOCNEJ  
Z KOŚCIOŁA PW ŚW ANTONIEGO PADEWSKIEGO  
W WOLI KIELPIŃSKIEJ

1. Zlecenie Księdza Andrzeja Marchlewskiego proboszcza kościoła parafialnego pw Św. Antoniego Padewskiego 05-140 Serock ,Wola Kiełpińska 6

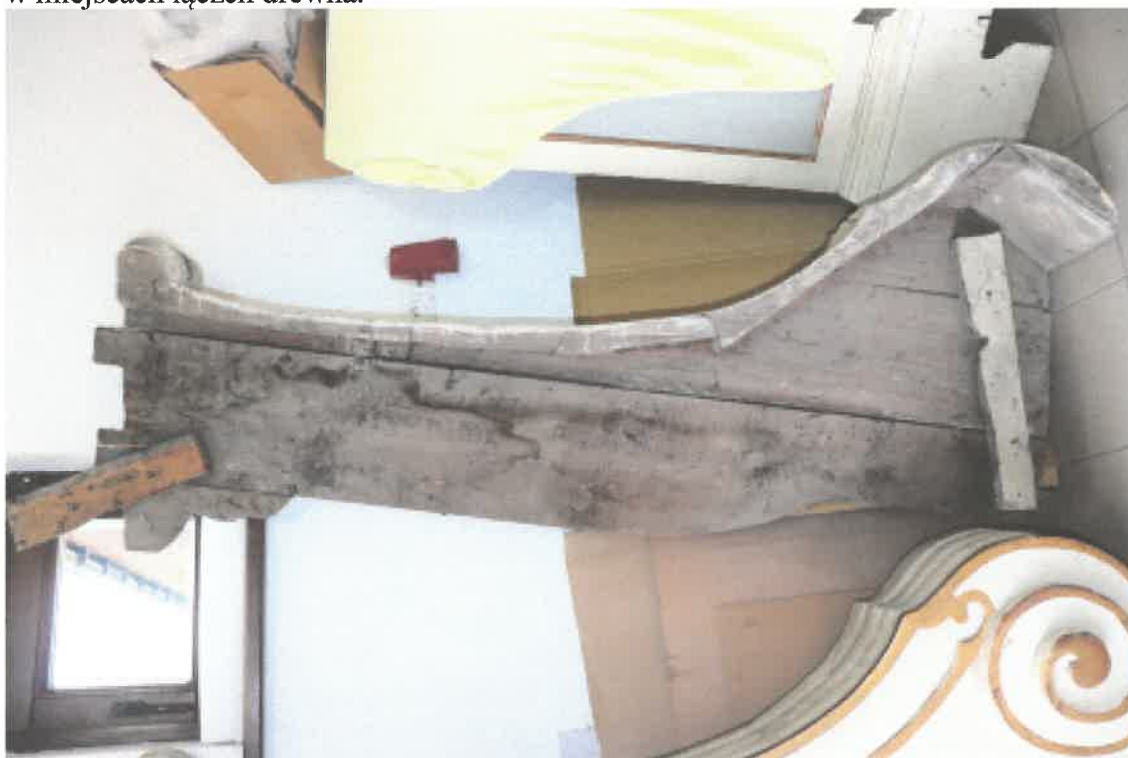
Odwrocie wolut, montaż za pomocą nieokorowanych fragmentów desek. Widoczne rozejścia w miejscach łączeń drewna.

- 9) Prace stolarskie – wzmocnienie stabilności elementów architektury ołtarza przez poprawienie obluzowanych łączów, wymianę uszkodzonych fragmentów (tych które pełnią funkcje konstrukcyjne).
